# Electrodo RIATA normofuncionante extraído al momento del recambio del cardiodesfibrilador

Dres. Gonzalo Varela, Roberto de la Fuente, Gustavo Tortajada,  
Fernando Calleriza, Walter Reyes Caorsi, FACC, FHRS

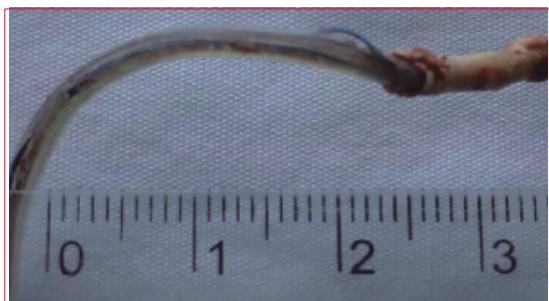
**Figura 1.** Abrasión de la silicona con los cables externalizados, distal a bobina proximal.

Las fotos muestran el electrodo normofuncionante extraído que evidencia la rotura del aislamiento de silicona con externalización de los conductores en dos sectores a nivel distal a la bobina proximal, lugar más frecuentemente afectado<sup>(4)</sup> y previo a la bobina distal (figuras 1 y 2).

Luego de una profunda discusión con la paciente, su familia y su médico de cabecera, se resolvió realizar la extracción del electrodo e implante de un

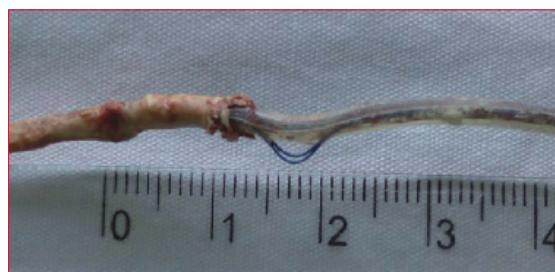
**Figura 2.** Abrasión de la silicona con los cables externalizados, distal a bobina proximal.
