Trombosis protésica obstructiva: un enemigo latente

Revisión del tema, a propósito de tres casos clínicos

Trabajo realizado en el Centro Cardiológico Americano. Sanatorio Americano. FEMI – Montevideo.

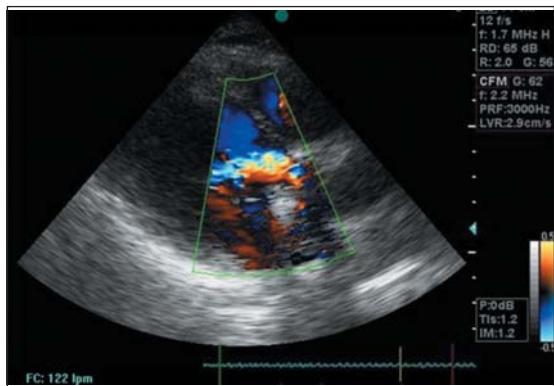
FIGURA 1. Ecocardiograma transtorácico. Eje largo paraes-ternal. Se observa jet de insuficiencia valvular aórtica central

El ecocardiograma transtorácico (ETT) (figuras 1 y 2) muestra aumento de los gradientes transvalvulares con insuficiencia protésica. Se solicita ecocardiograma transesofágico (ETE) que confirma lo observado previamente (figuras 3 y 4): aumento de los gradientes transvalvulares, insuficiencia valvular protésica central severa e hipomovilidad de uno de los discos, compatible con trombosis valvular.

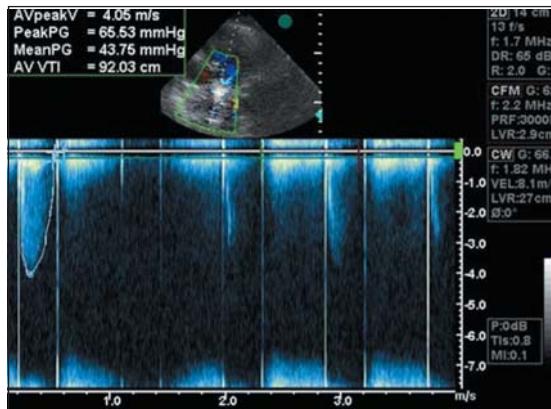
FIGURA 2. Ecocardiograma transtorácico. Gradiente trans-valvular aórtico: máximo de 65 mmHg y medio de 43 mmHg. Velocidad 4,05 m/sec

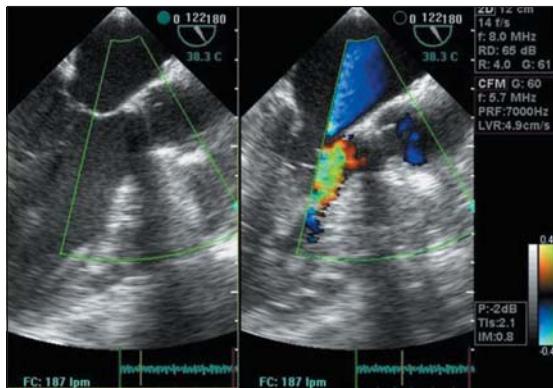
FIGURA 3. Ecocardiograma transesofágico. Se observa disco sobre región de fibrosa mitro-aórtica fijo que se mantiene abierto en la diástole lo que genera la insuficiencia aórtica

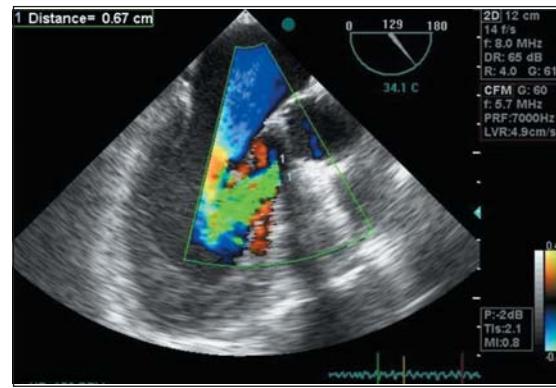
FIGURA 4. Ecocardiograma transesofágico. Se observa jet de insuficiencia valvular aórtica severa

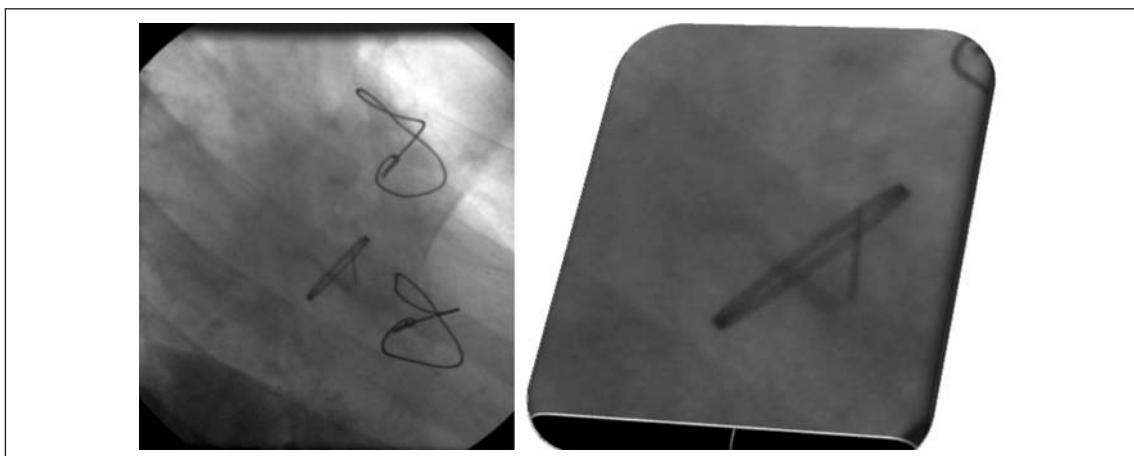
FIGURAS 5 Y 6. Cinefluoroscopía donde se observa disco protésico fijo. La apertura normal de esta válvula St Jude Masters es de 85°. Tiene característicamente un anillo radioopaco con los discos lejos del plano del anillo lo que permite su identificación (7)

Para confirmar el diagnóstico se realiza cinefluoroscopia con intensificador de imagen en sala de hemodinamia, que confirma válvula mecánica bidisco en posición aórtica con movilidad conservada de un solo disco estando el otro en posición de cierre parcial casi total (figuras 5 y 6).

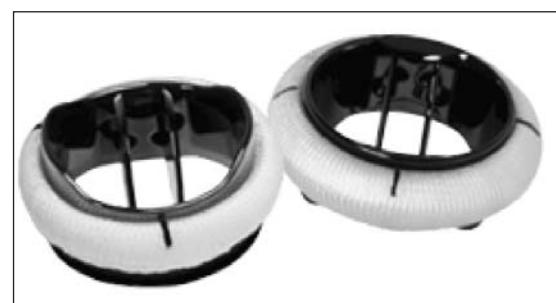
FIGURA 7. Válvula protésica mecánica ON-X

nica ON-X nº 21 (figura 7) sin incidentes intraoperatorios. Buena evolución en el postoperatorio.

En el primer caso, dentro de las prótesis aórticas mecánicas, se optó por una válvula ON-X dados los resultados preliminares del estudio PROACT, publicados en abril del 2011⁽¹¹⁾.

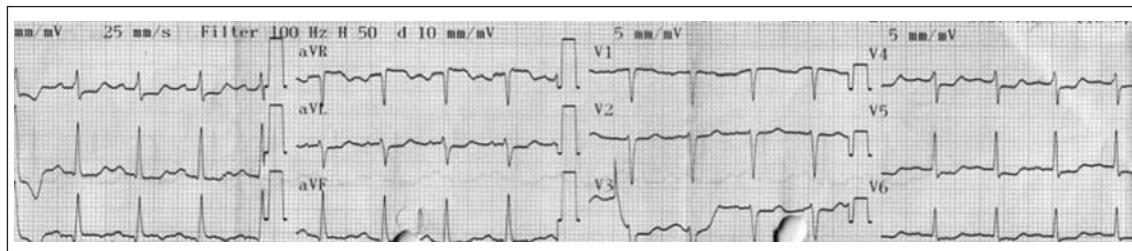
FIGURA 8. Electrocardiograma. Taquicardia sinusal 110 cpm. Infradesnivel del ST en DI, aVL, V3-V6 de hasta 2 mm y supradesnivel del ST de 1 mm en aVR, compatible con SCA

Ingresa para valoración. Estando en sala presenta episodio de angor de reposo prolongado con síndrome neurovegetativo intenso. ECG que muestra taquicardia sinusal 110 cpm, P y PR normal. Hipertrofia ventricular izquierda. Infradesnivel del ST en DI, aVL, V3-V6 de hasta 2 mm y supradesnivel del ST de 1 mm en aVR (figura 8).

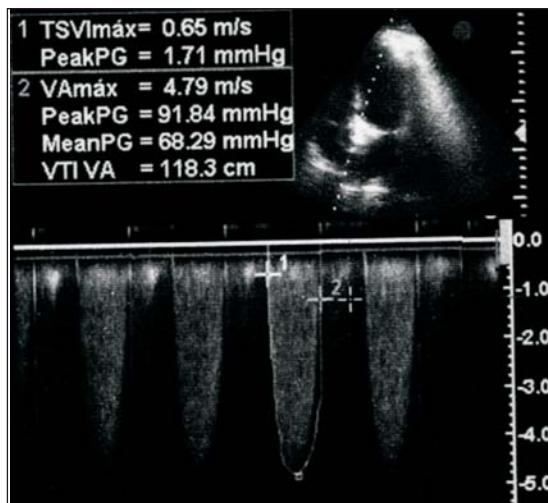
FIGURA 9. Ecocardiograma transtorácico. Jet de estenosis aórtica con gradiente máximo de 92 mmHg y medio de 68 mmHg. Velocidad del jet 4,79 m/seg

ETT (figura 9): ventrículo izquierdo con función sistólica conservada. Hipertrofia ven-

Prótesis aórtica mecánica con gradientes transvalvulares aumentados (medio de 68 mmHg y máximo de 92 mmHg). Velocidad del jet 4,79 m/seg.

En cara ventricular de la prótesis se visualiza masa homogénea de aproximadamente 1,8 cm que protruye al tracto de salida del ventrículo izquierdo.

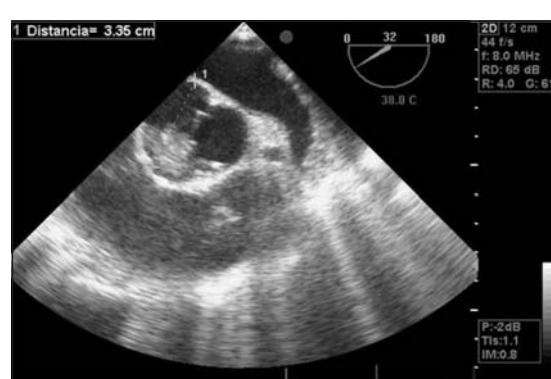
FIGURA 10. Ecocardiograma transesofágico. Se observa masa homogénea en prótesis aórtica

ETE (figuras 10 y 11): prótesis mecánica monodisco aórtica con apertura disminuida.

Gran masa inhomogénea en cara aórtica de la prótesis sobre el seno de Valsalva derecho, de 1,96 x 1,4 cm.

En la cara ventricular, masa homogénea de 1,71 por 0,91 cm que protruye el tracto de salida del ventrículo izquierdo con borde libre móvil.

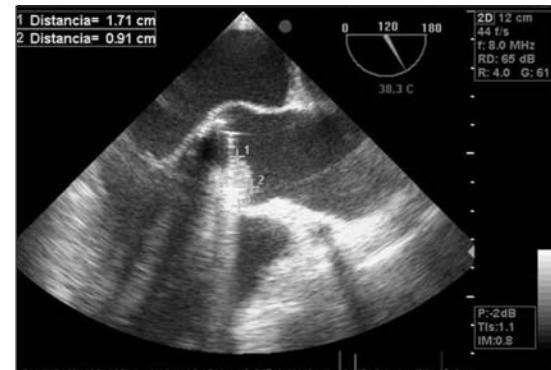
FIGURA 11. Ecocardiograma transesofágico. Se observa masa de 1,71 por 0,91 cm en cara aórtica de prótesis

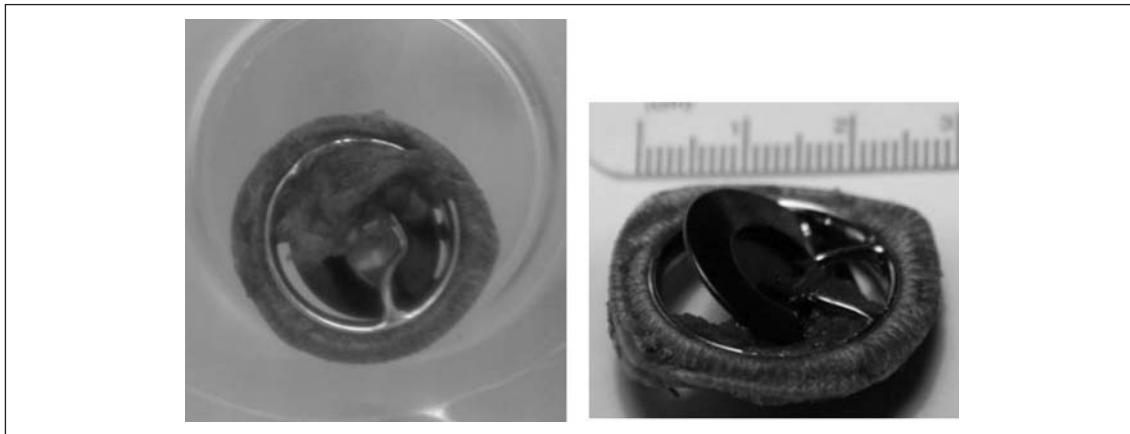
FIGURA 12. Prótesis aórtica extraída durante cirugía cardíaca. Prótesis aórtica con masa trombótica adherida.

Se comprueba prótesis aórtica mecánica monodisco con gran masa trombótica (figura 12) que compromete severamente la movilidad del disco y emerge desde el tracto de salida del ventrículo izquierdo, obstruyendo el seno de Valsalva derecho tanto en sistole como en diástole. Se realiza recambio valvular por prótesis mecánica Medtronic Advantage nº 23 y remoción de restos de trombos. No se observa macroscópicamente pannus. Anatomía patológica confirma trombo fibrinoplaquetario que obstruye la apertura del disco valvular.

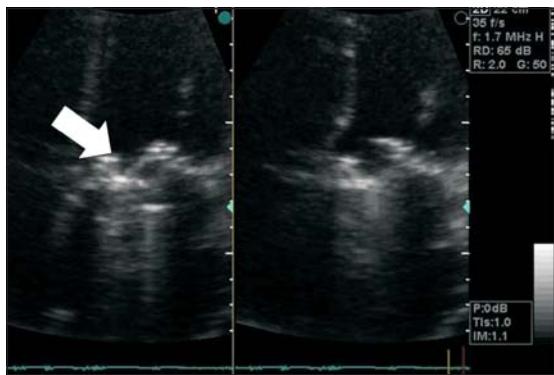
FIGURA 13. Ecocardiograma transtorácico. Se observa disco mitral septal inmóvil (flecha)

ETT (figuras 13 y 14): hipocontractilidad global, FEVI 40%.

Impresiona ausencia de movilidad de uno de los hemidiscos. Sin insuficiencia mitral.

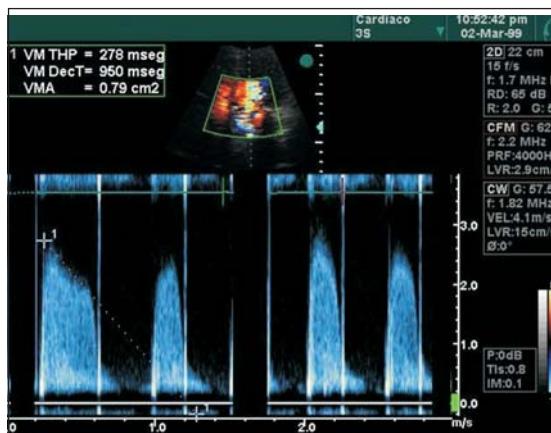
FIGURA 14. Ecocardiograma transtorácico. Tiempo de hemipresión con área calculada en 0,79 cm²

Prótesis mitral mecánica con aumento de sus gradientes (gradiente máximo de 22 mmHg y medio de 15 mmHg). Área estimada 0,79 cm².

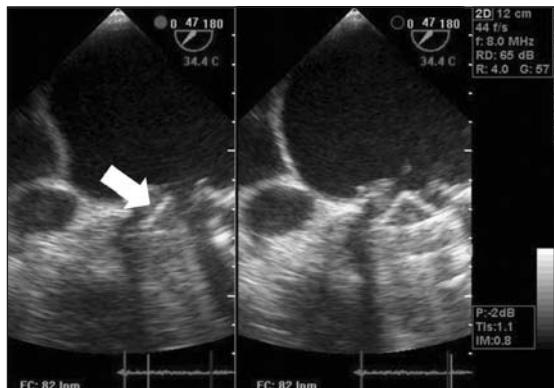
FIGURA 15. Ecocardiograma transesofágico. Sistole y diástole que muestra disco septal inmóvil (flecha)

ETE (figura 15): prótesis mitral mecánica con aumento de sus gradientes. Inmovilidad del disco septal con gran cantidad de trombos, algunos móviles. Insuficiencia mitral leve.
