La Iglesia de Benalúa en Alicante (España) y la arquitectura religiosa de Juan Vidal Ramos

The church of Benalúa in Alicante (Spain) and the religious architecture of Juan Vidal Ramos

El proyecto de la iglesia de Benalúa

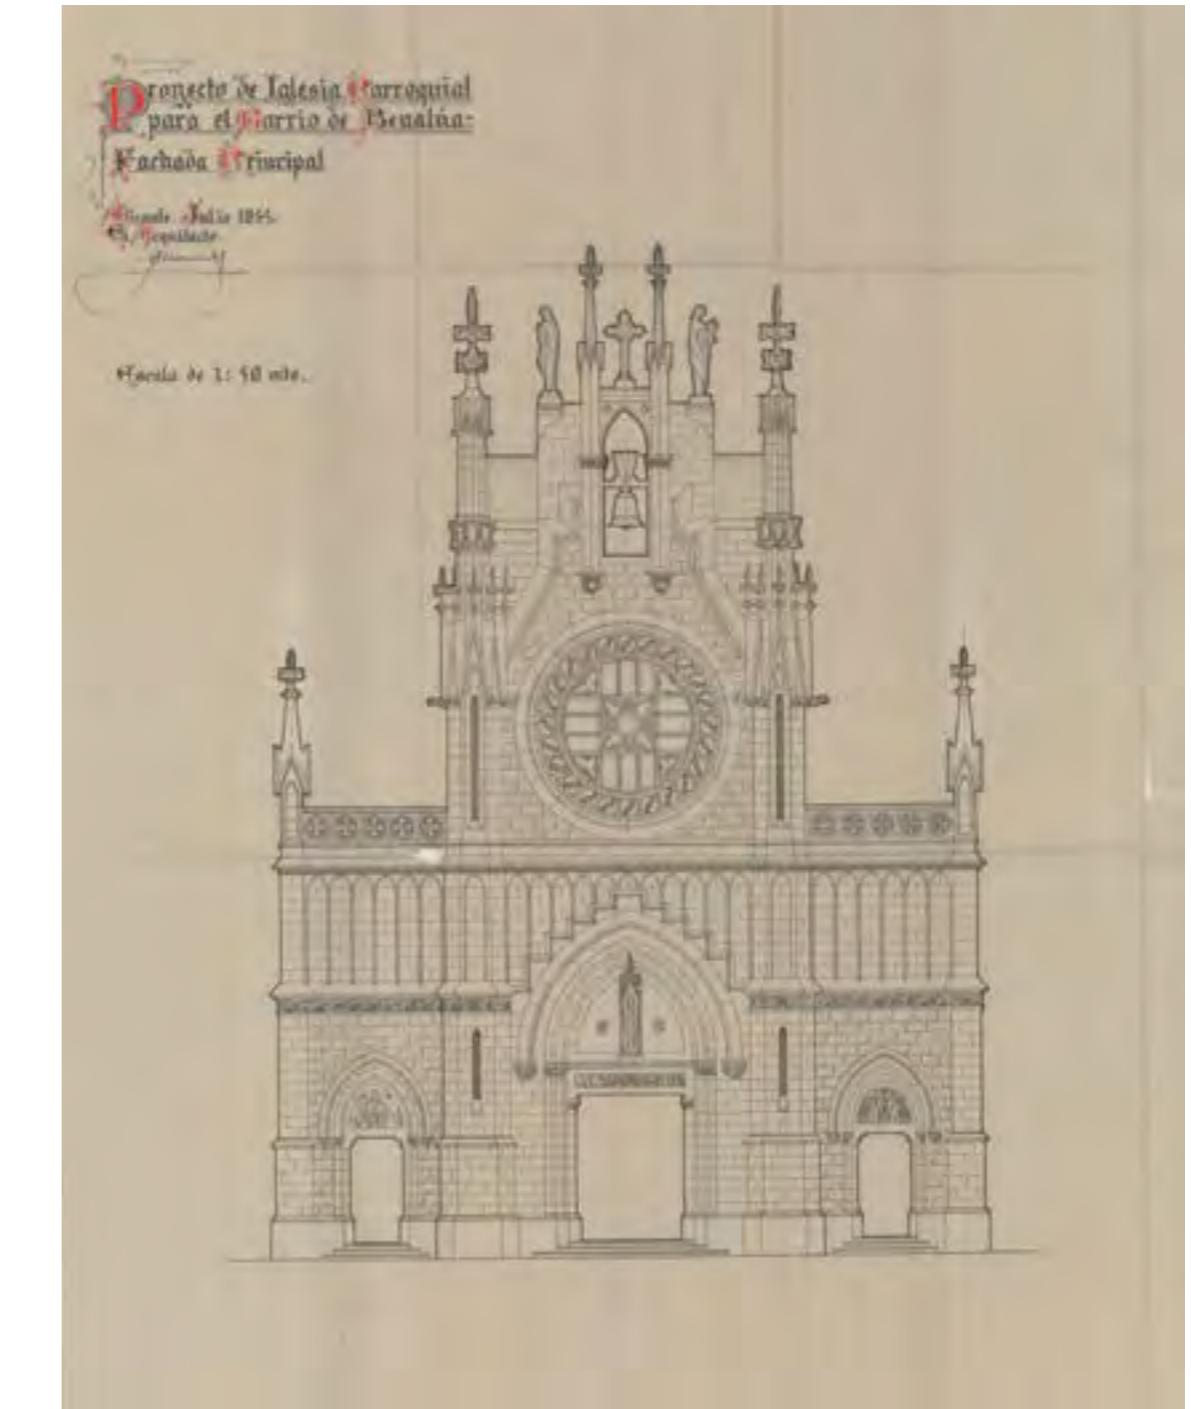
Figura 1. Fachada principal de San Juan Bautista.

Al comparar el contenido del aparato gráfico que lo acompaña⁹ (Figuras. 1, 2, 3 y 4) con el estado actual de la iglesia (Figura 5), puede corroborarse que la obra no llegó nunca a completarse. Las enormes diferencias entre el proyecto planeado por Vidal Ramos y su consecución final,

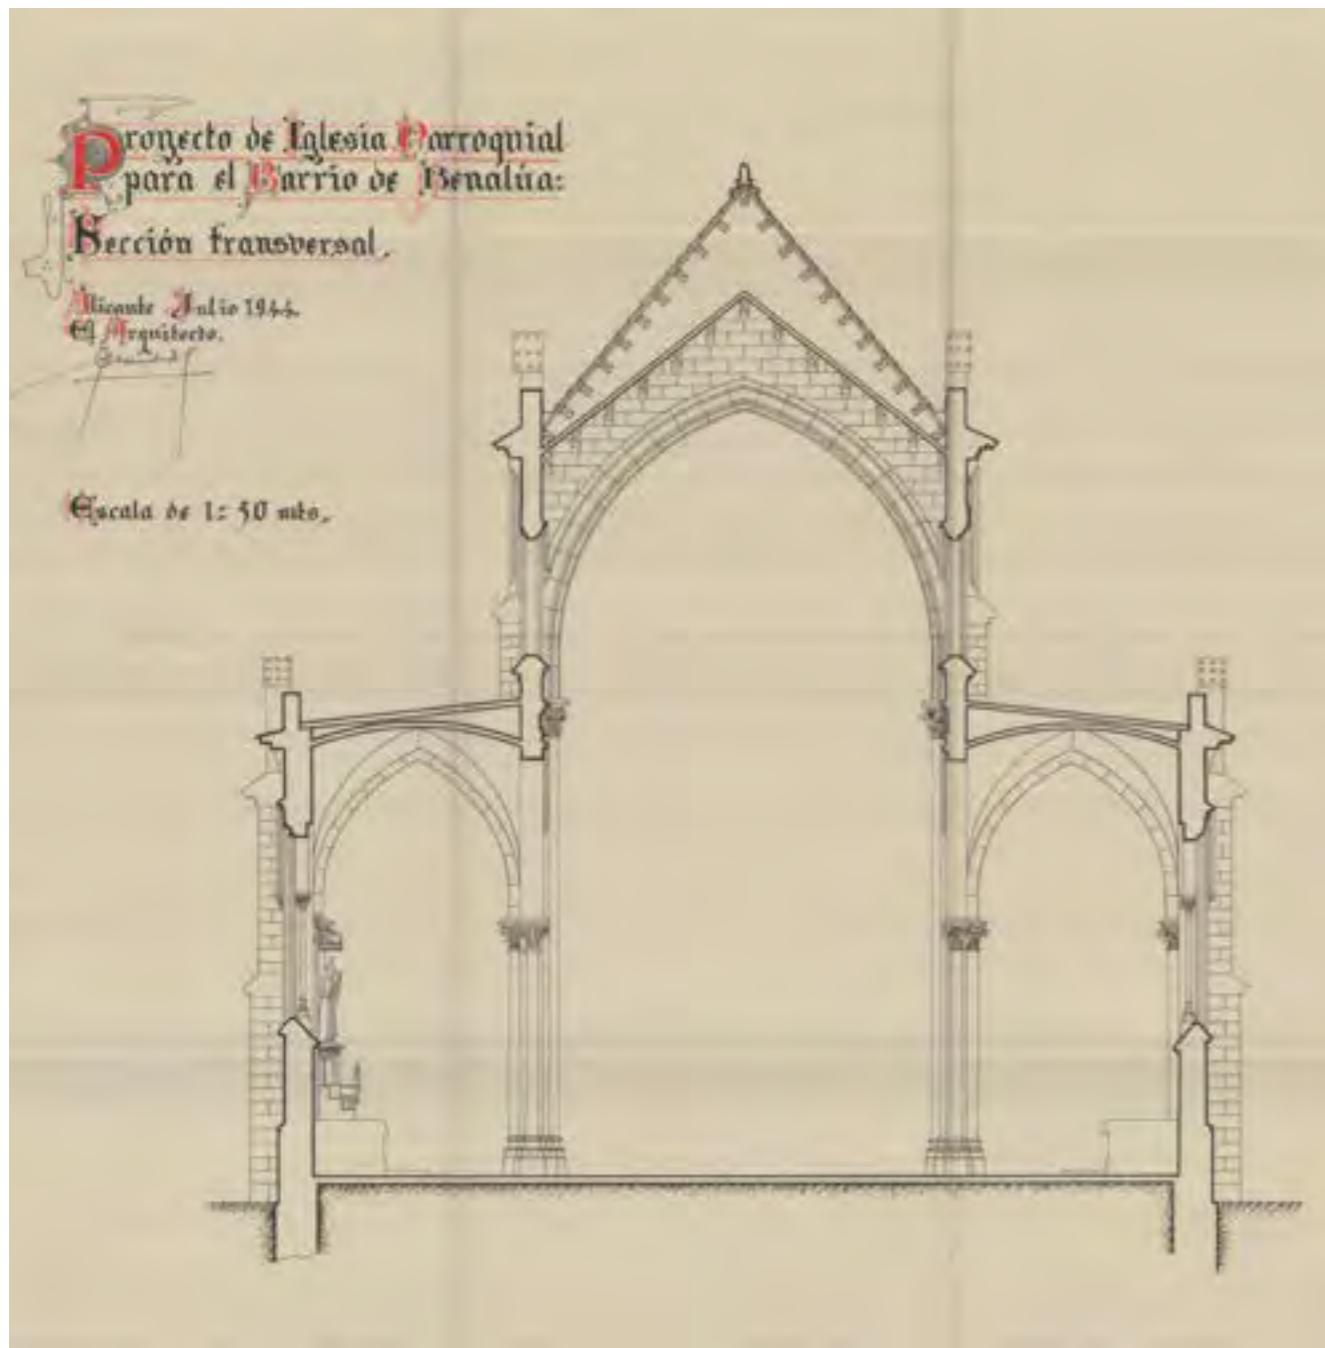
Figura 2. Sección de las naves.

Por lo que respecta a los materiales y estructuras, sólo se utilizó la sillería, de piedra arenisca, en la fachada principal, aplicándose en el resto mampostería del mismo material y enlucidos maestrados de cemento o yeso. Para dar estabilidad a la construcción, se empleó la mampostería hormigonada en muros y, en los pies derechos, el hormigón armado, pero se hizo uso de elementos fingidos, como los arcos ojivales de ladrillo hueco, y pseudoestructuras sin función tectónica en las bóvedas, construidas de escayola y levantadas en el deambulatorio, en el ábside de cuarto de esfera con nervios decorativos y en las naves laterales (AGA... Caja 3501. Proyecto de febrero de 1945: 1-3), con bóvedas de arista, no de crucería como correspondería al estilo. Asimismo, la cubierta se resuelve de modo simple y económico, sin el recurso a la bóveda, a base de un artesonado a dos aguas sobre arcos diafragma apuntados (Figuras 2, 3 y 12).

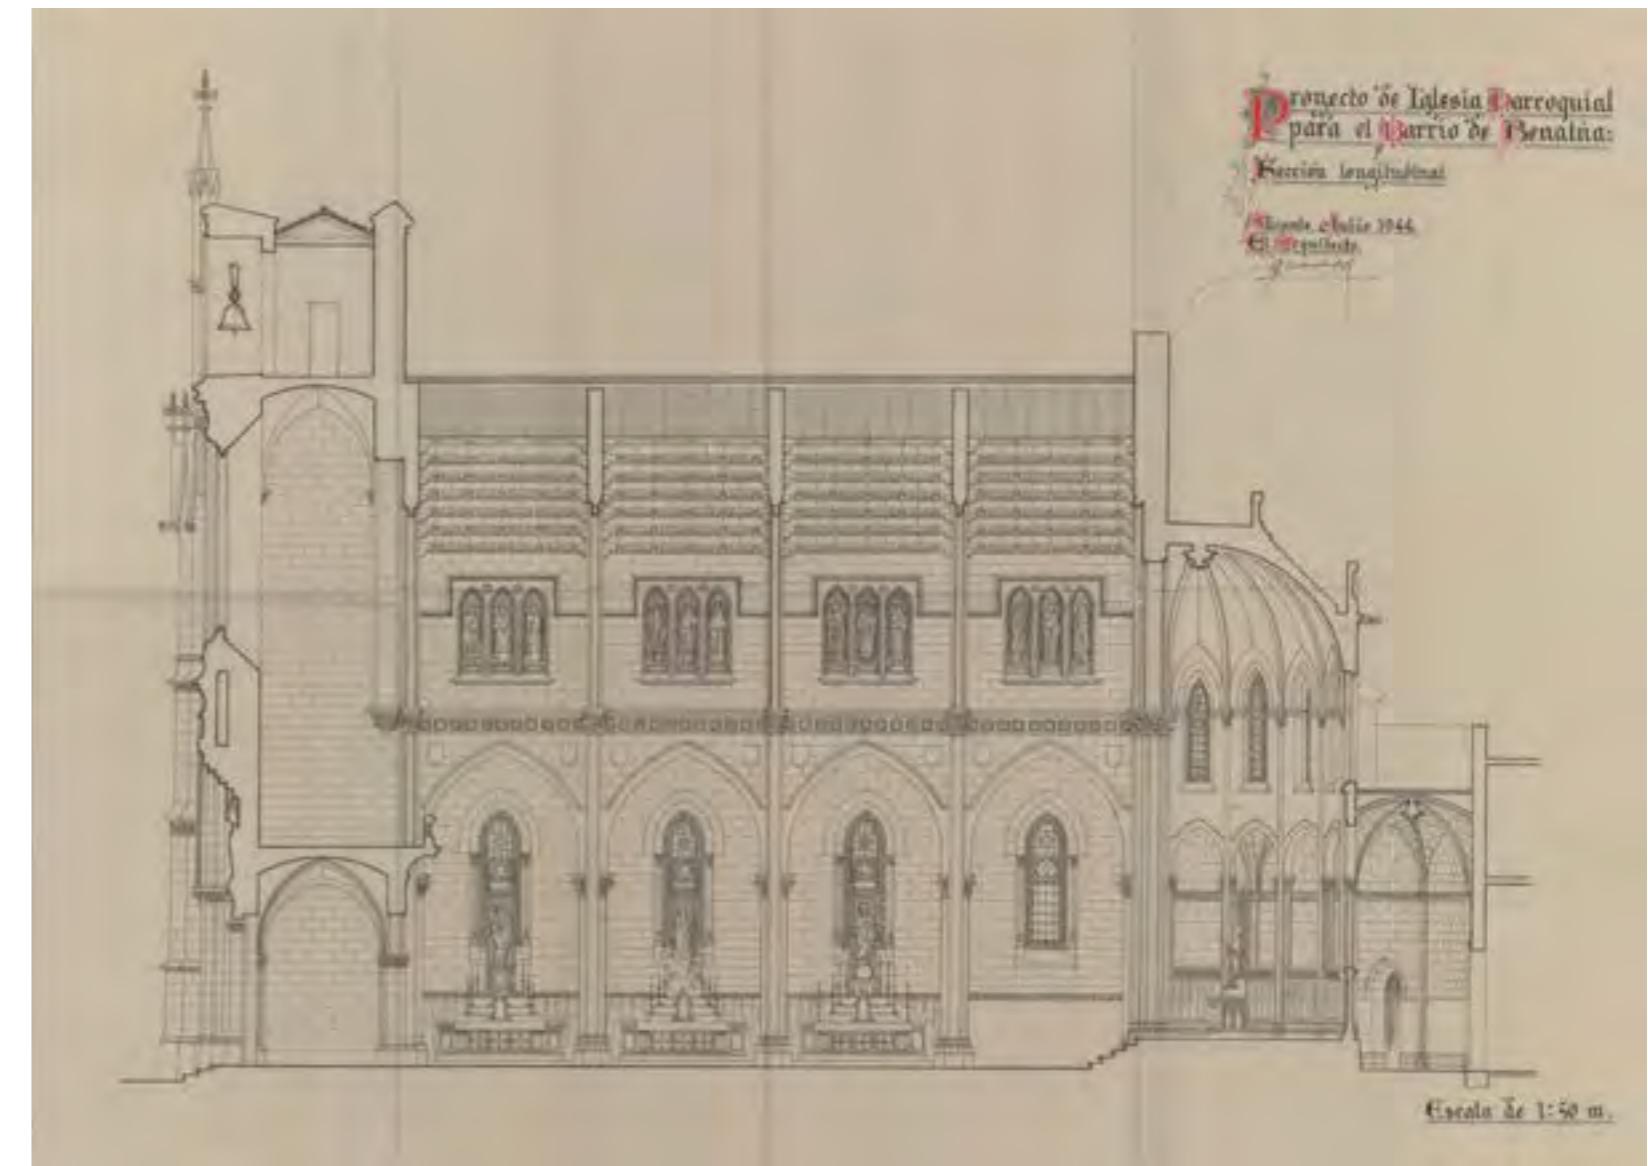
Figura 3. Alzado interno del muro norte.

21 En Benalúa, aunque arquitectónicamente los espacios laterales son naves, el arquitecto parece que las había destinado funcionalmente a capillas; obsérvese los altares colocados en ellas en el dibujo de la Figura 3.

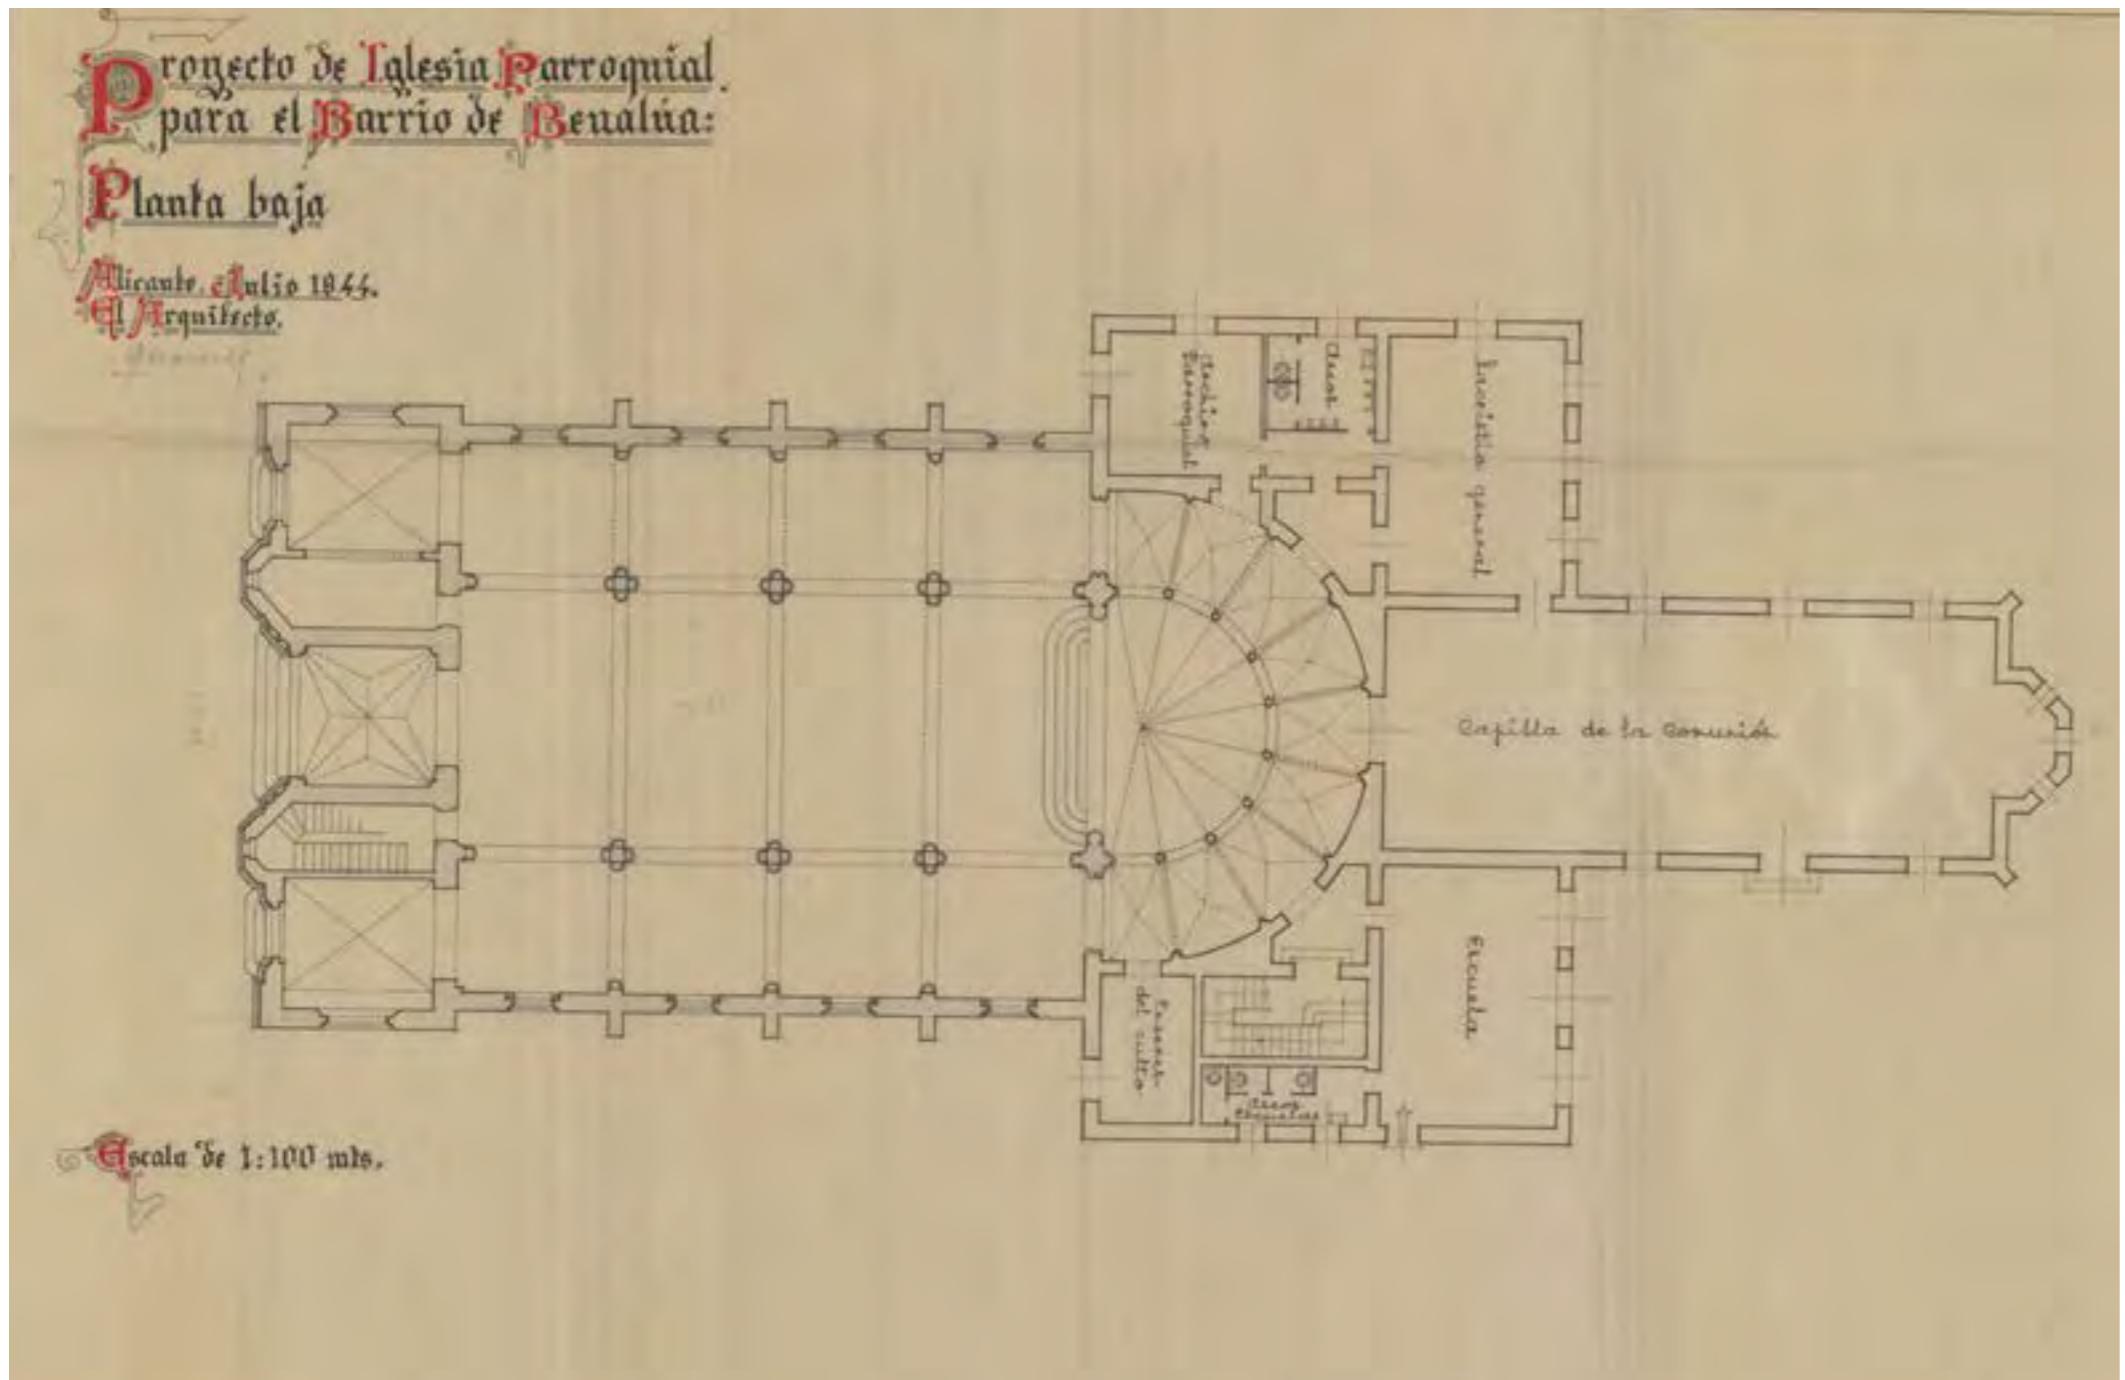
Figura 4. Planta.

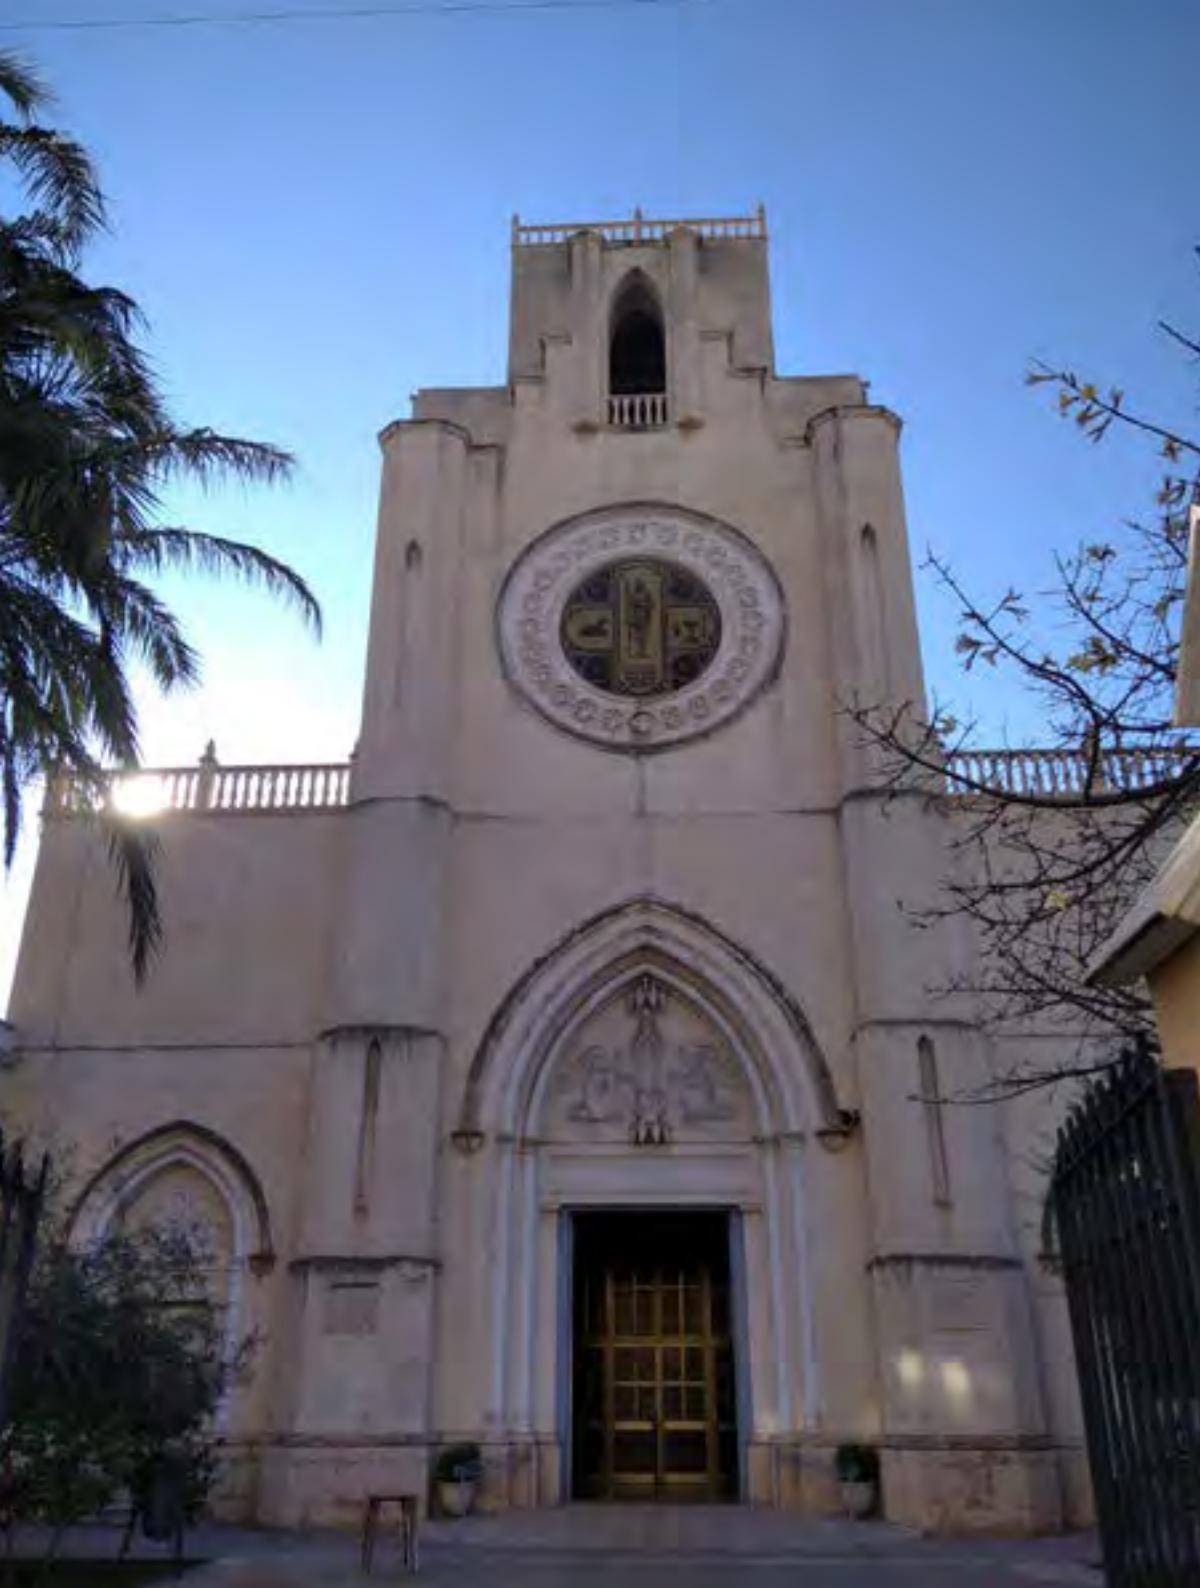
Figura 5. Fachada principal.

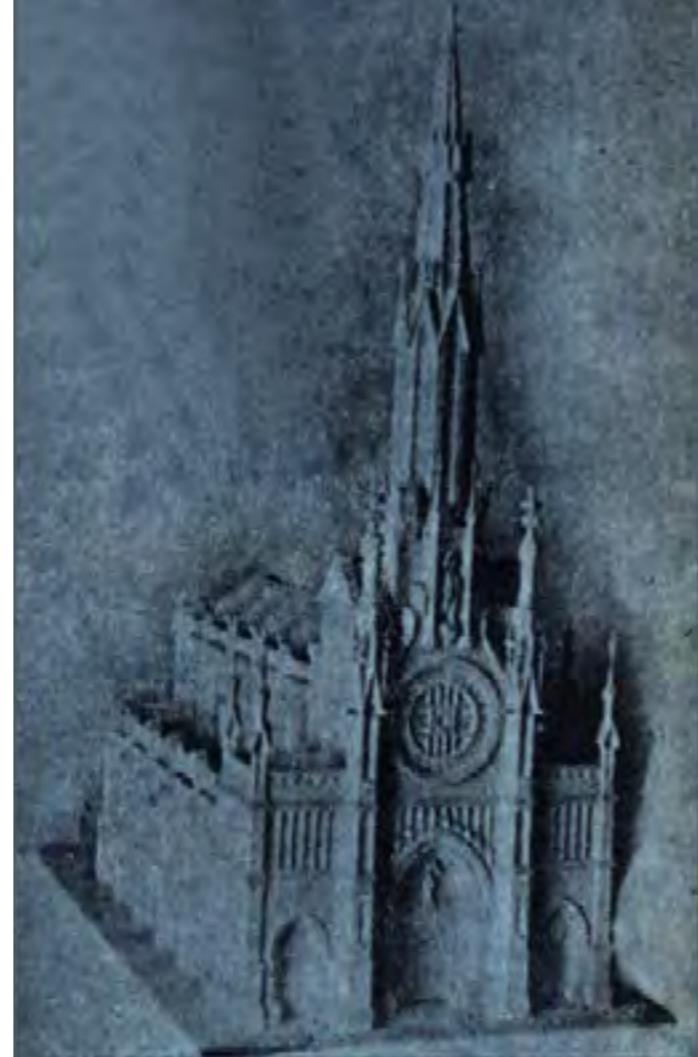
Figura 6. Maqueta.

y que afectan sobre todo al exterior, se hacen más patentes al analizar la maqueta del mismo, conocida por fotografías antiguas y encontrada en 2008 dentro de la propia iglesia (Pérez del Hoyo, 2012: 387, 388, figs. 6 y 7) (Sala, 1983: 57)¹⁰ (Fig. 6). Sin embargo, hay algo que resulta chocante en ella y es que no coincide con el alzado de la fachada realizado por el arquitecto en su proyecto de 1945 (Fig. 1); el dibujo es similar a la maqueta en el cuerpo inferior y hasta el rosetón, pero carece de la esbelta torre que presenta aquélla y, a pesar de que mantiene los pináculos laterales de forma idéntica, al eliminar la torre, remata el conjunto con una solución plana, decorada con una cruz central entre pináculos y dos esculturas de bulto redondo en los extremos (Fig. 7). Lo que induce a pensar que la maqueta podría representar el proyecto no realizado de 1924 y no el de 1945.

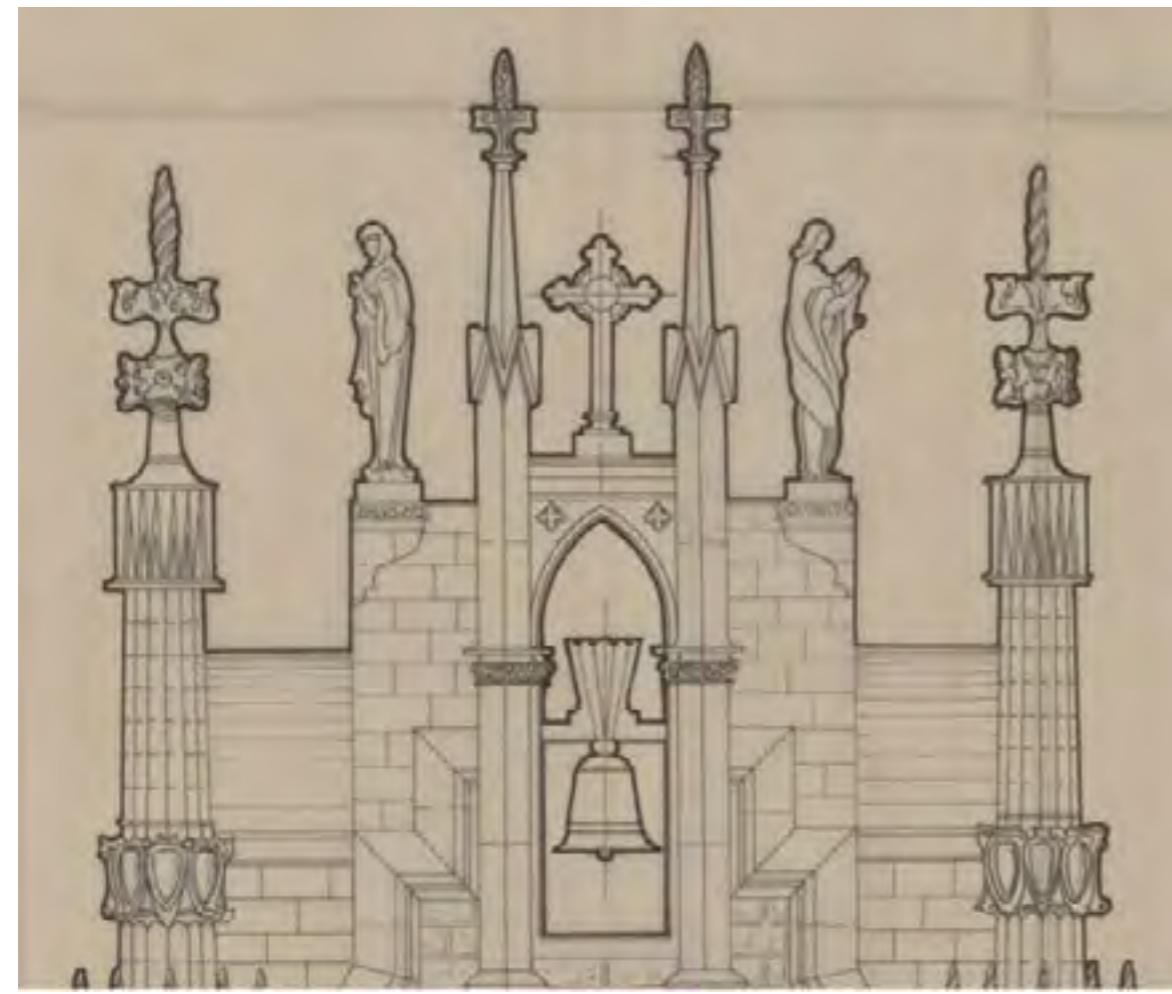
Figura 7. Detalle del remate

es de deficiente calidad, parece vislumbrarse un personaje con su brazo derecho levantado, sin duda San Juan en actitud de bautizar; en el dibujo del proyecto, desaparece por carecer de torre, aunque, tanto en éste como en la maqueta, hay colocada una virgen en el tímpano de la portada central.

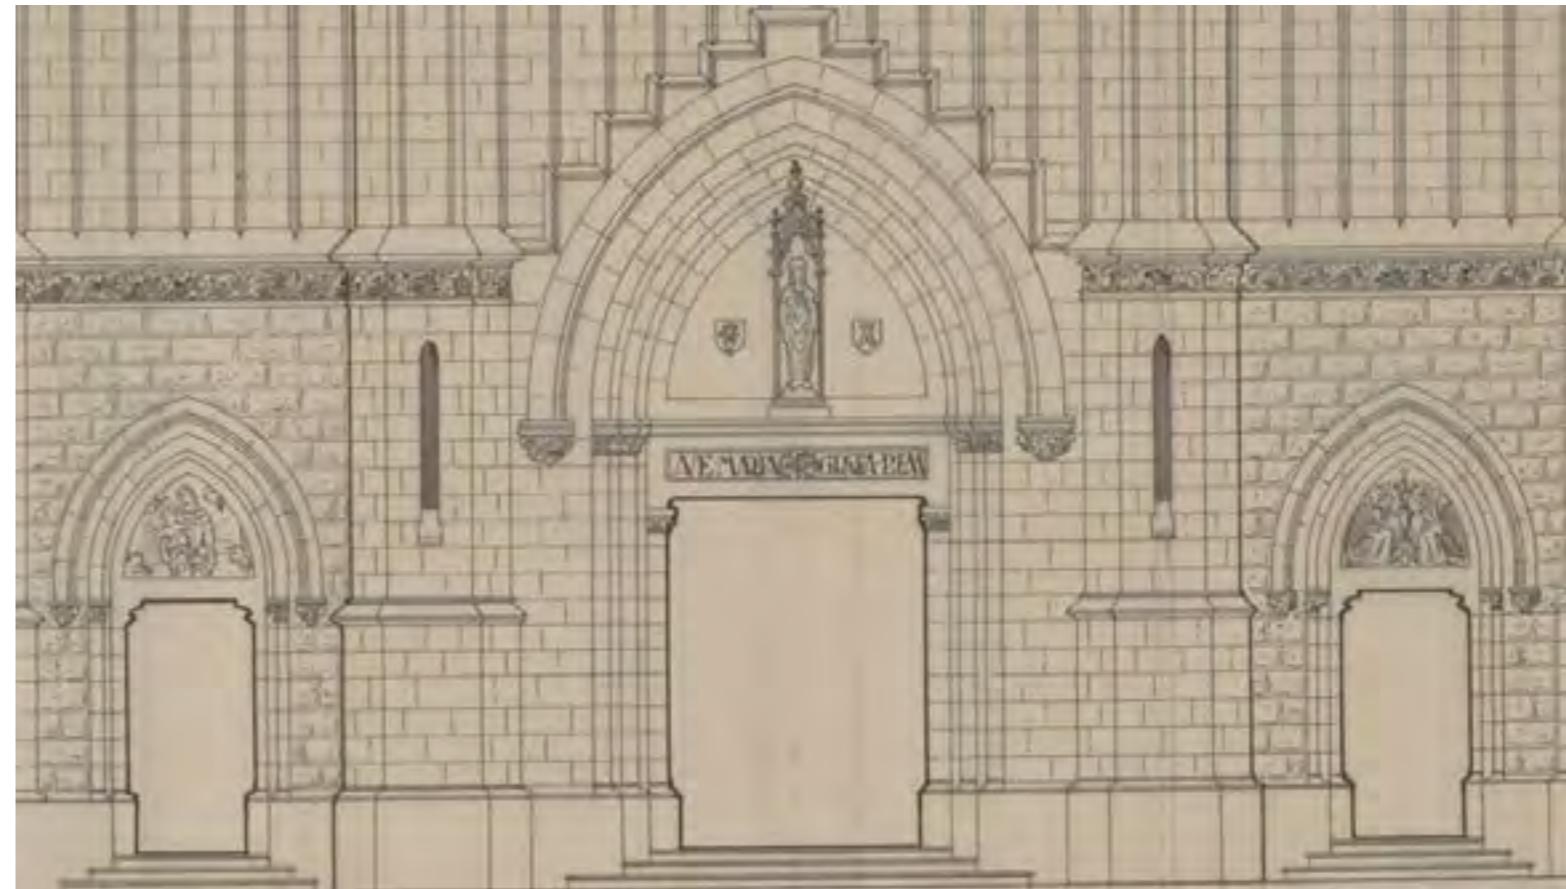
Figura 8. Detalle de la triple portada.

Otro aspecto relevante que es necesario reseñar es la discrepancia entre los diseños para las portadas presentes en el proyecto de 1945 y los relieves finalmente ejecutados por Carrillo. En el detalle de la triple portada del proyecto (Fig. 8), en la central, parece representarse a la Inmaculada, y a dos ángeles afrontados en la portada derecha y a la Virgen con el Niño en la izquierda. Sin embargo, en el

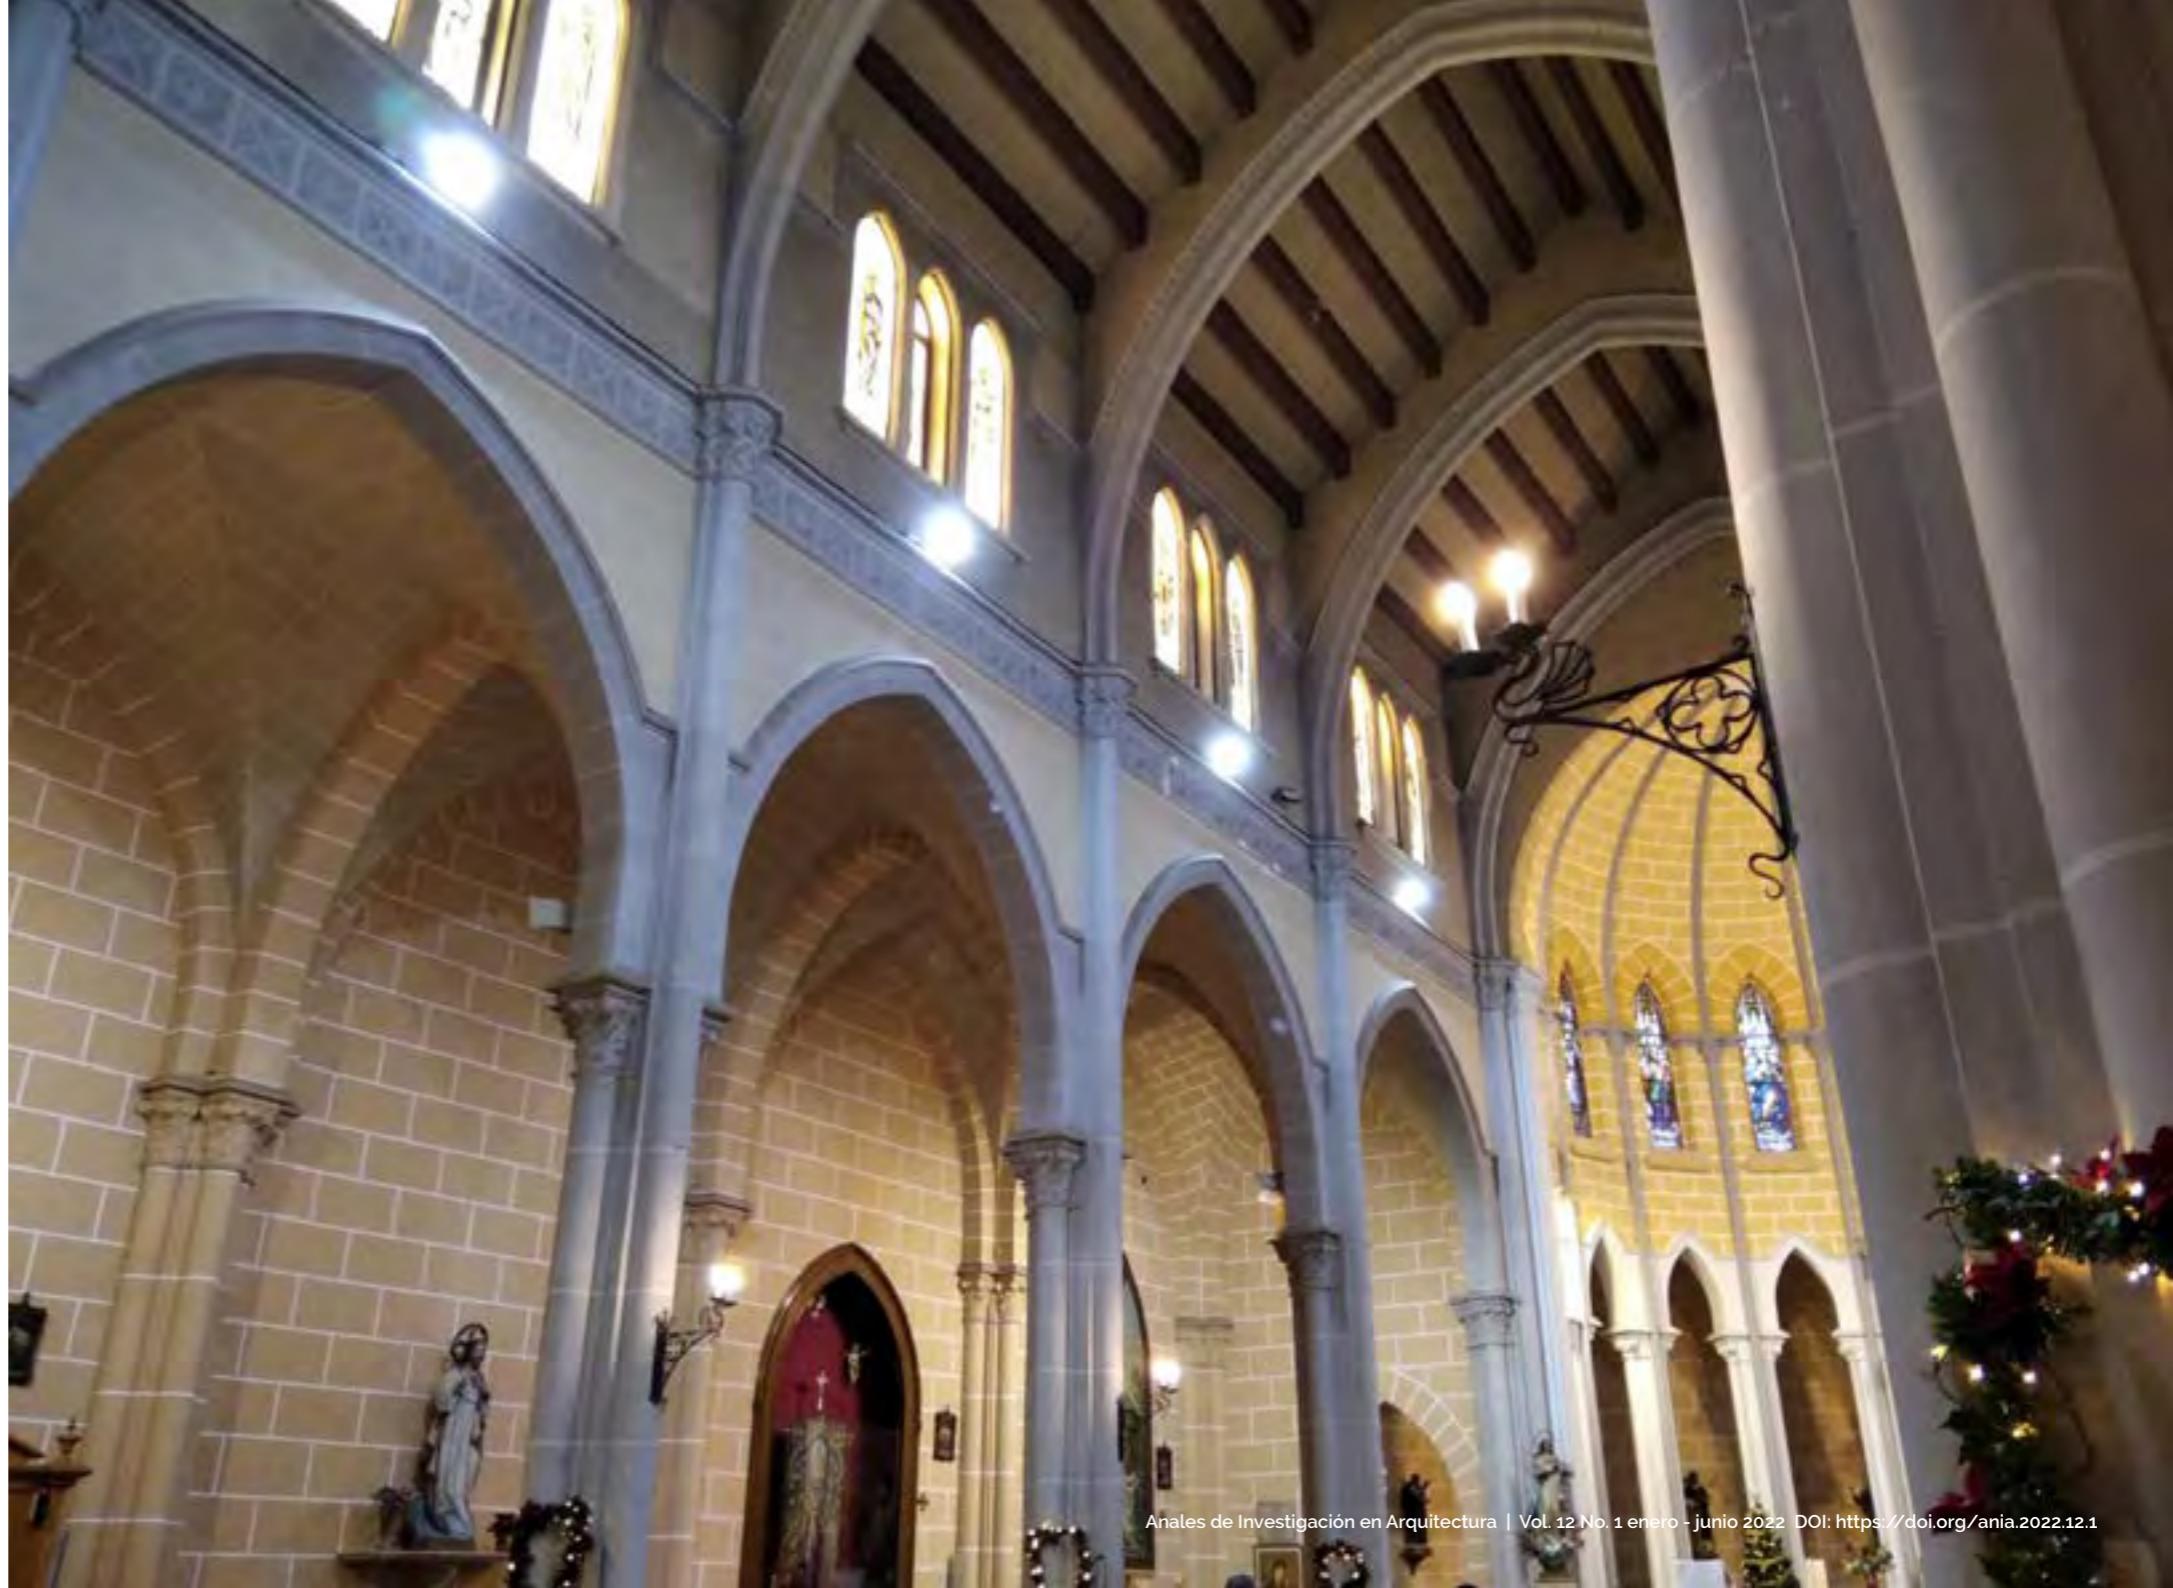
Figura 12. Interior.

una reconstrucción¹⁹, podemos establecer, no obstante, una gran similitud, tanto en los volúmenes como en las formas, con el templo alicantino (Figs. 12 y 15). En Las Salesas, puede constatarse la existencia de tres naves, la central con artesonado a doble vertiente²⁰ y abovedados

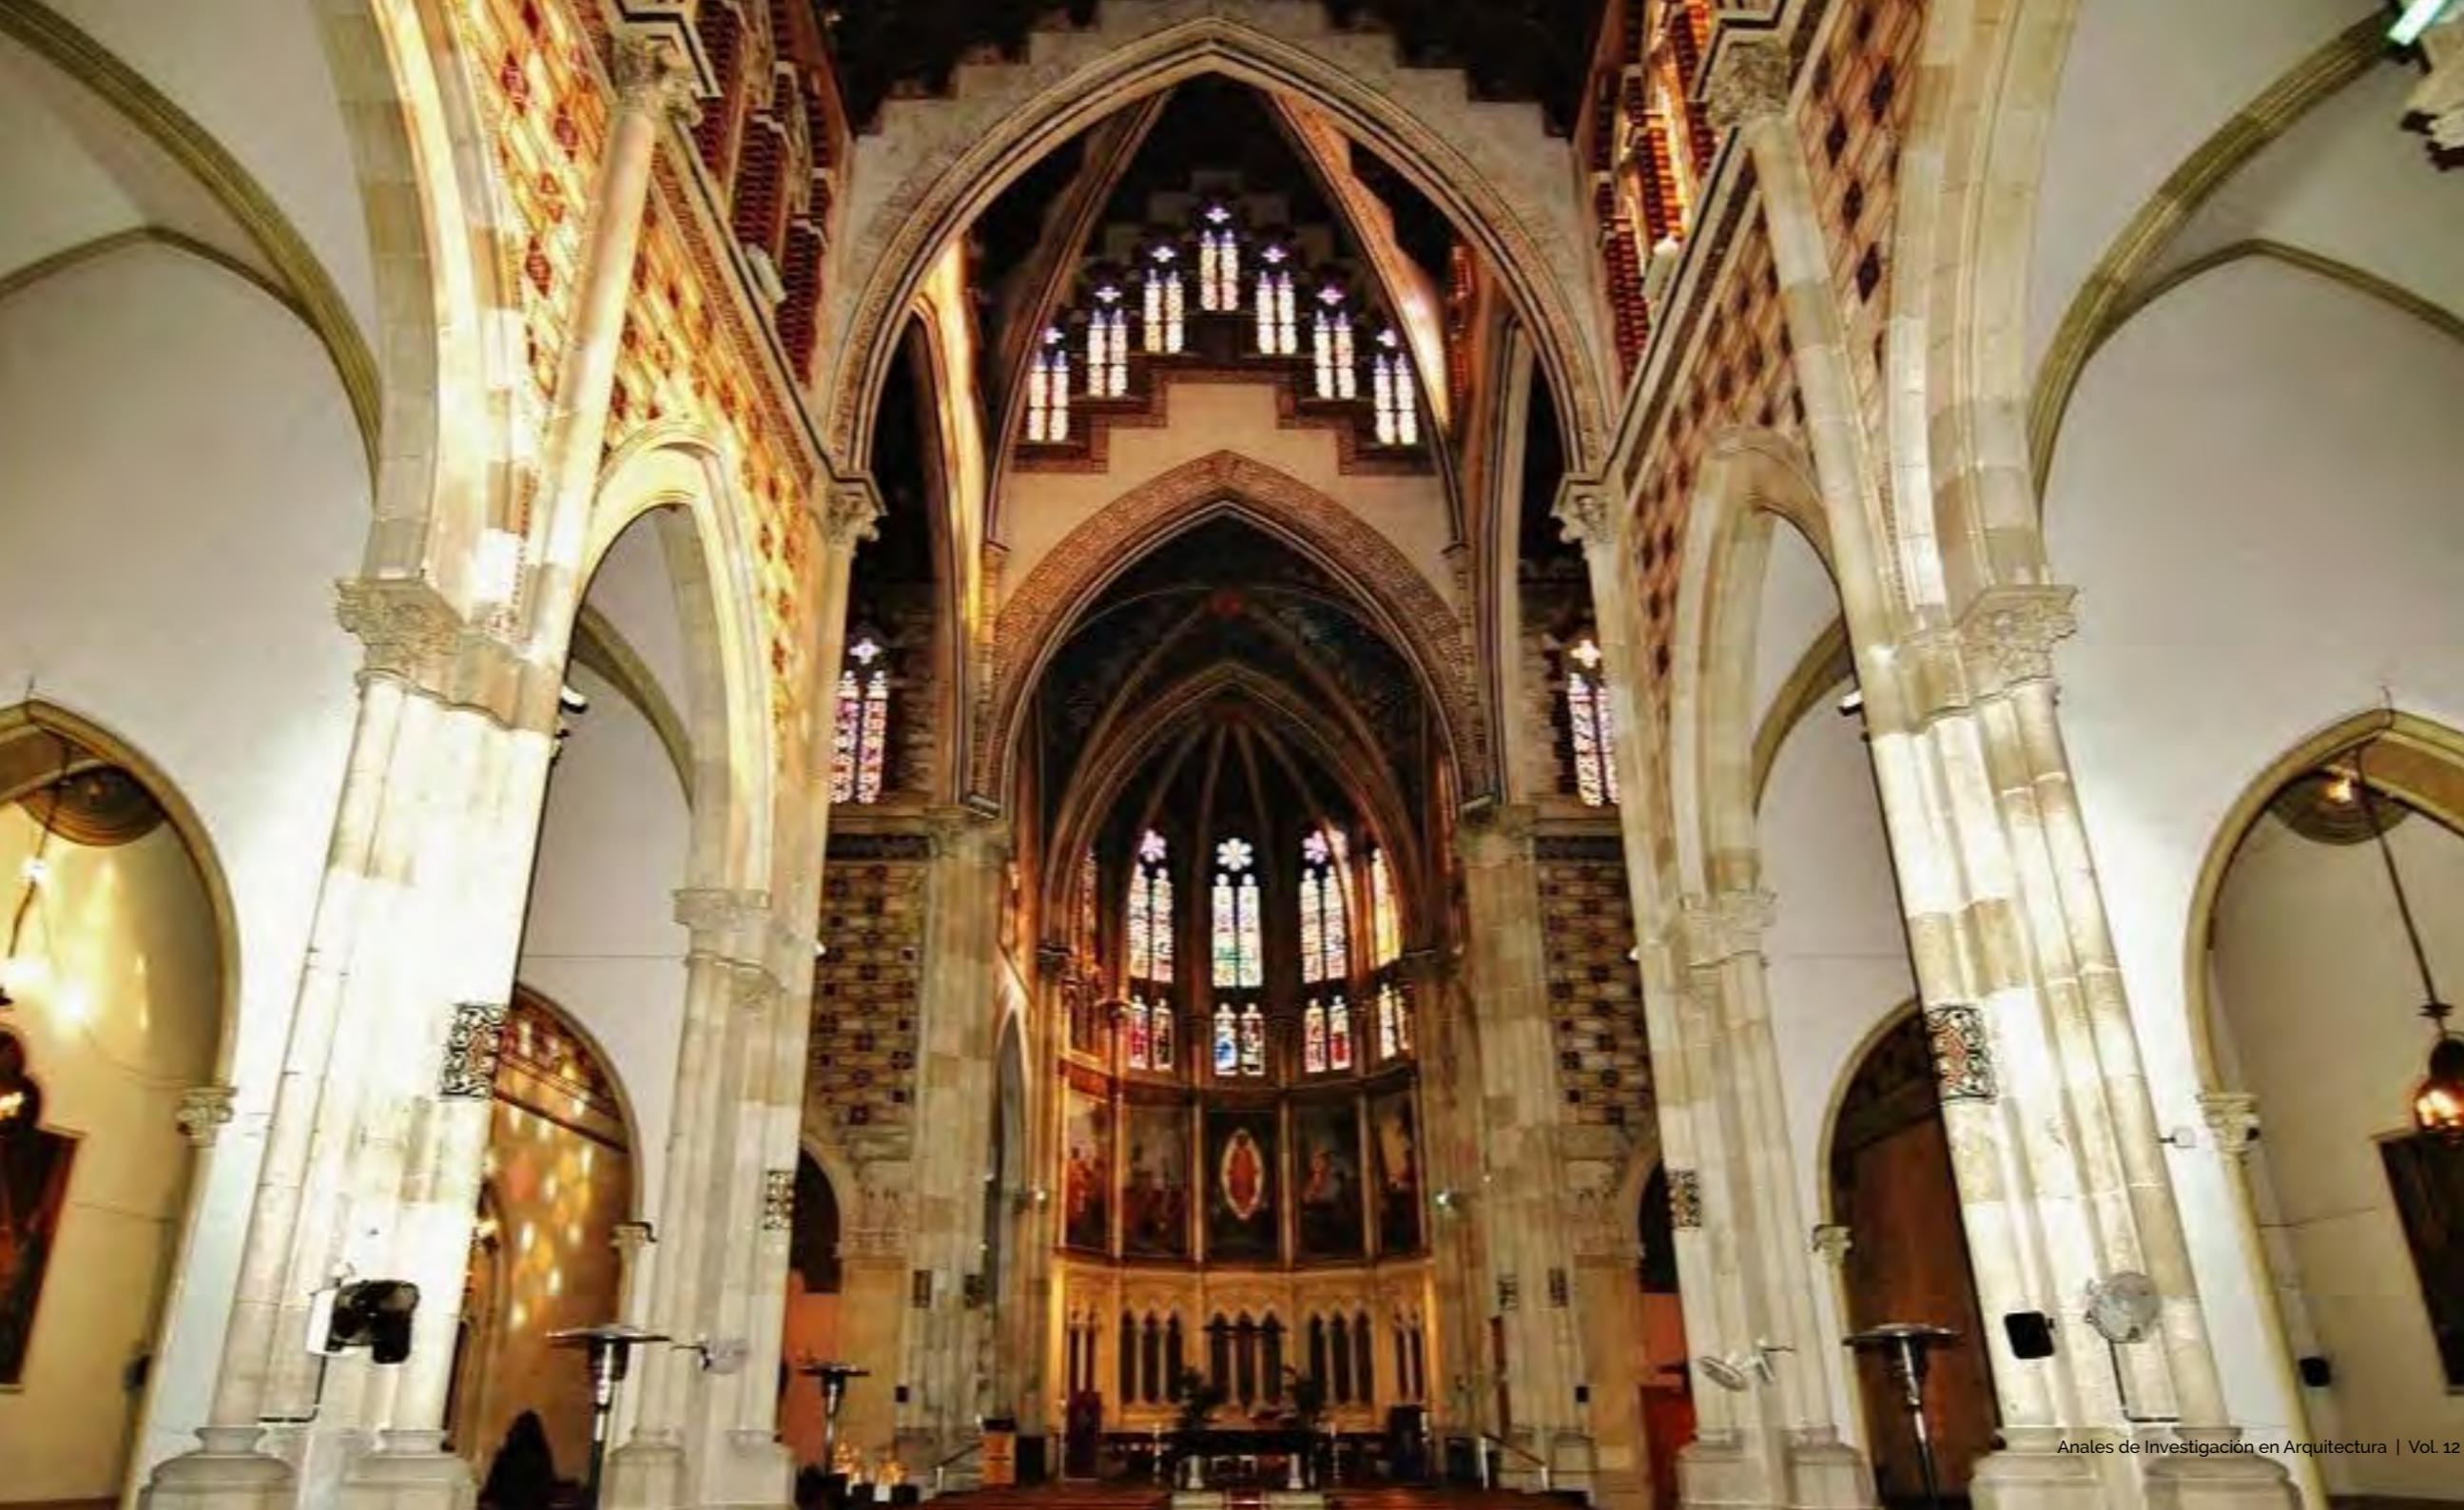
Figura 15. Salesas de Barcelona. Naves.

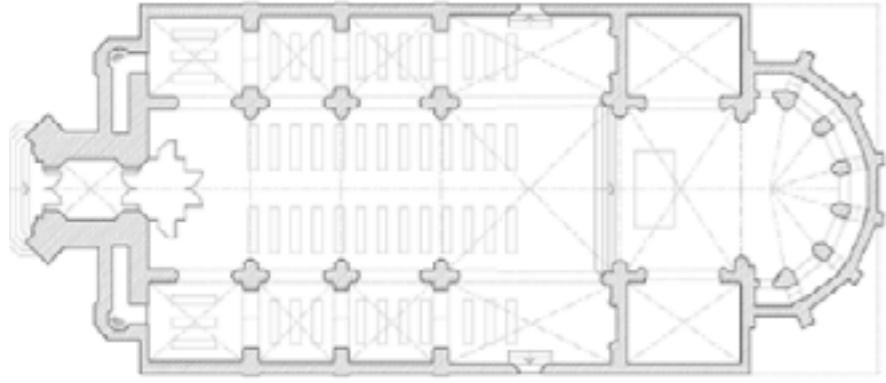
Figura 16. Salesas de Barcelona. Planta.
