La Iglesia de Benalúa en Alicante (España) y la arquitectura religiosa de Juan Vidal Ramos

The church of Benalúa in Alicante (Spain) and the religious architecture of Juan Vidal Ramos

El proyecto de la iglesia de Benalúa

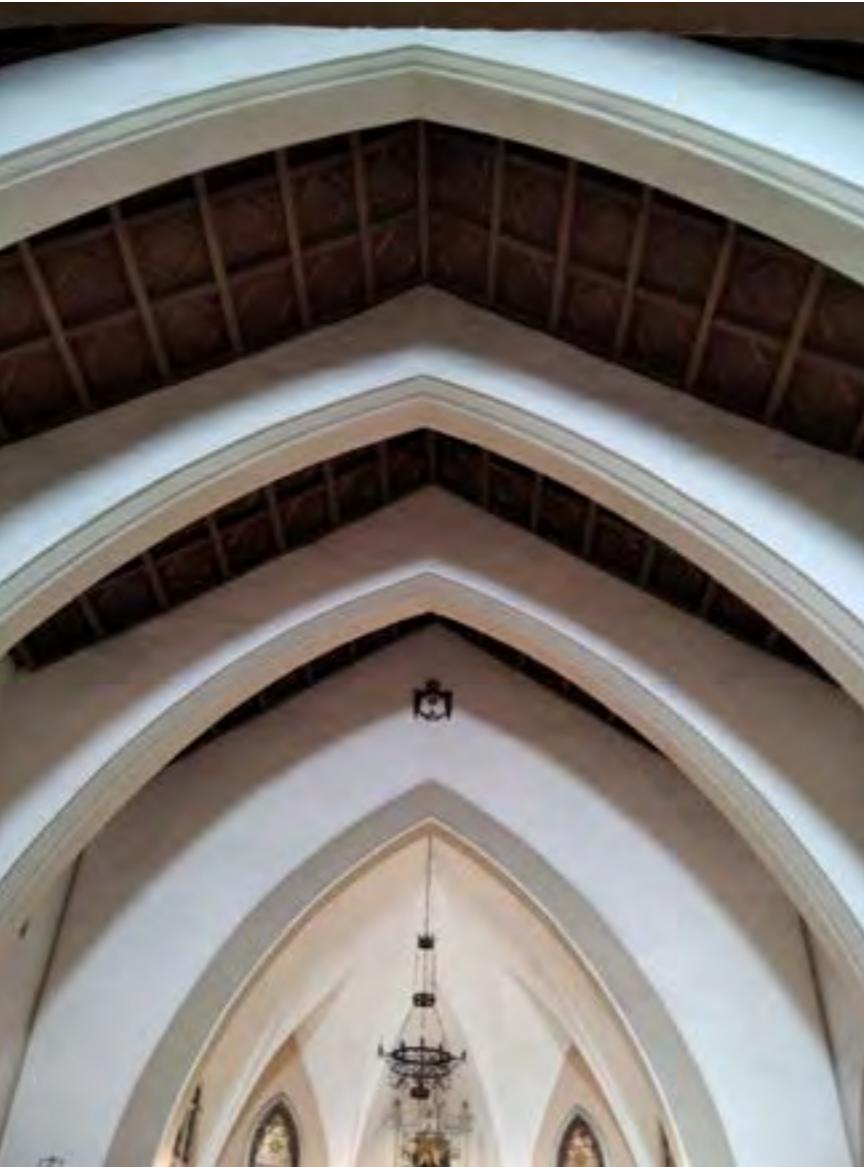
Figura 19. Capilla de los Capuchinos de Alicante. Artesonado

Otro proyecto del autor que presenta similitud es la iglesia de San Pascual Baylón, de los Padres Capuchinos de Alicante, construida en el mismo año de 1945 (Domingo, 2012: 162); en este templo, también se sirve del artesonado sobre arcos diafragma ojivales (Fig. 19), como ya se ha visto, modo de abaratar la construcción en los tiempos de escasez de la posguerra. Pero véase aquí la distinta solución absidal, más en la línea del templo-modelo de la Exposición de Vitoria de 1939 (Fig. 13). Por último, de la misma forma, en la ermita de pescadores de Nuestra Señora del Carmen de Campello, erigida en 1948 (Alonso, 1986: 40), aunque de un modo más modesto, incorpora de la misma forma el artesonado sobre arcos diafragma (Fig. 20), pero, en este caso, con una estructura más precaria y con arcos de medio punto, creando un escenario de menor impacto espacial.

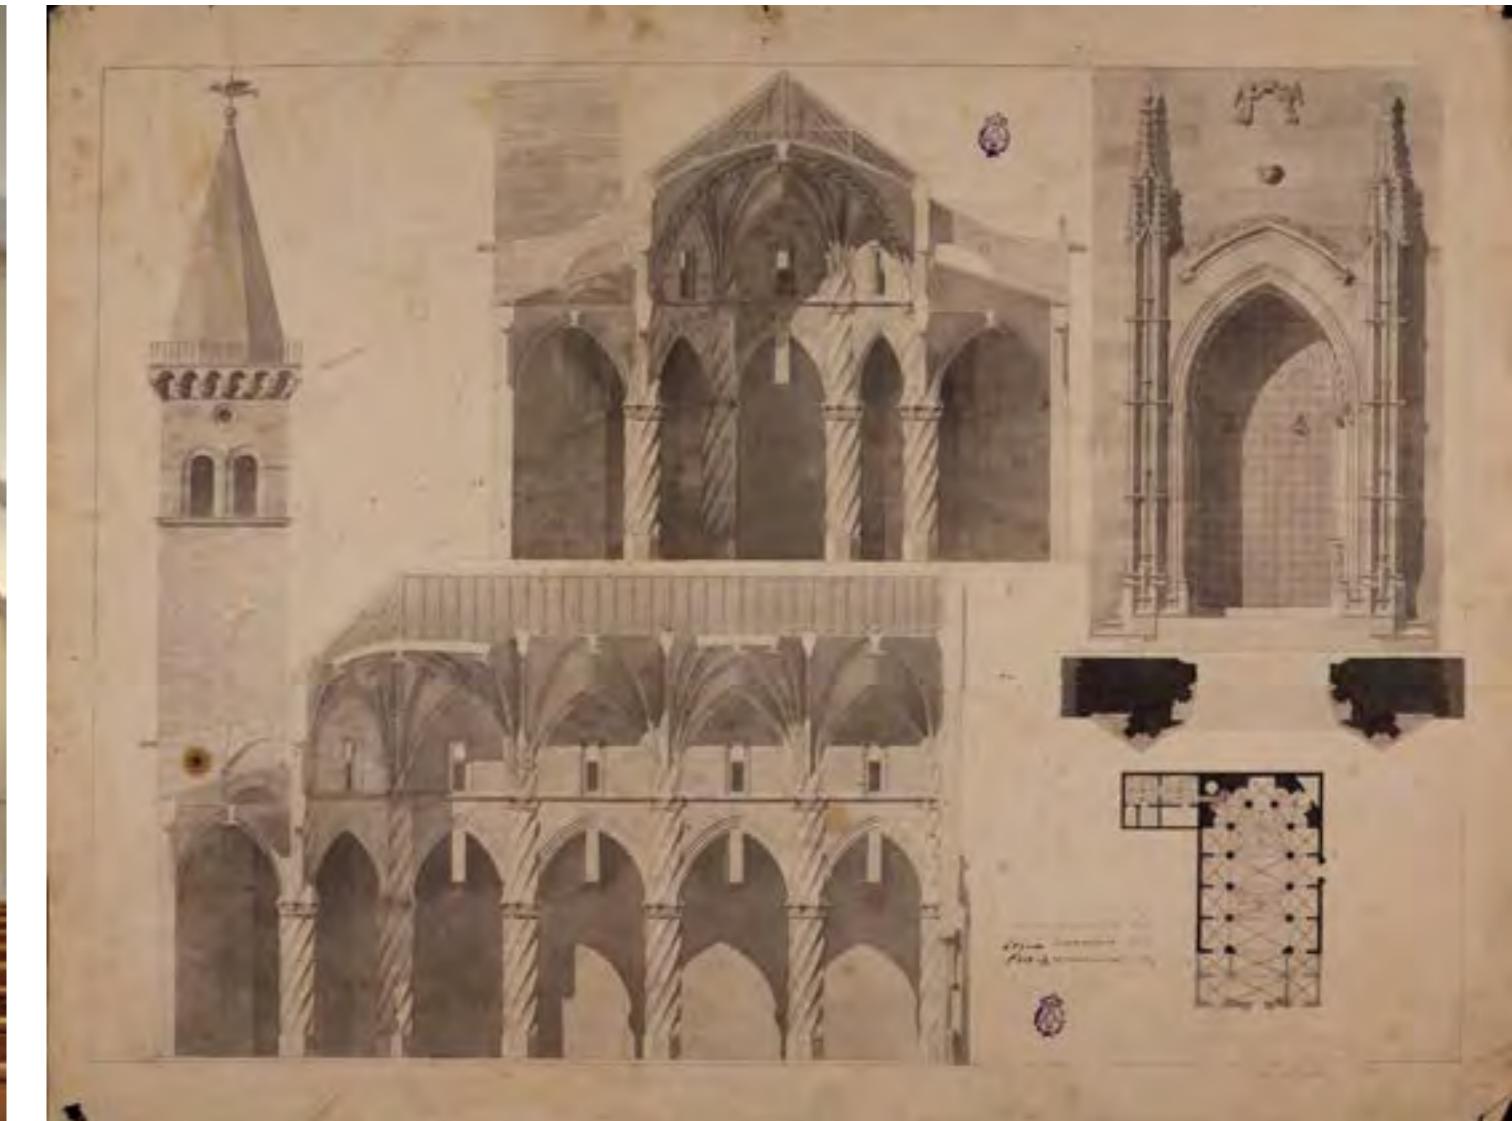
Figura 21. Villena, Santiago. Templo original.

En el caso de Santiago de Villena, la intervención tuvo como objetivo la simple recuperación de la antigua edificación gótica, siguiendo el modelo original (Fig. 21)²³. En cuanto a Monóvar y Guadalest, sus reconstrucciones supusieron la simplificación de sus formas primigenias (Figs. 22 y 23), por una parte, como ya se ha apuntado debido a la economía de medios a la que obligaba la escasez de la posguerra, pero, por otra, para acercar el ambiente místico de los templos al espacio austero de la Basílica de El Escorial, modelo primordial de nuevo régimen franquista, aplicado en diversas iglesias reconstruidas de la provincia de Alicante (Martínez Prades, 2017: 51-19), gran parte de ellas intervenidas, del mismo modo bajo la JNRTP, por Antonio

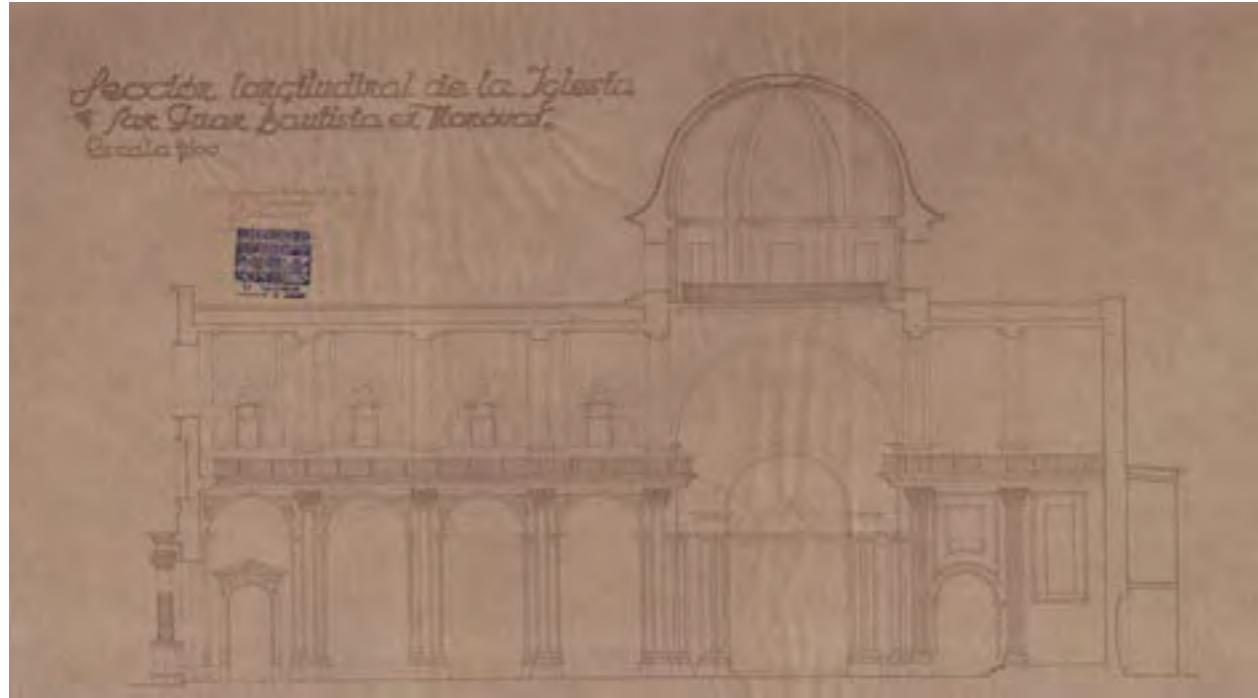
Figura 22. Monóvar, San Juan Bautista. Alzado interior lateral.

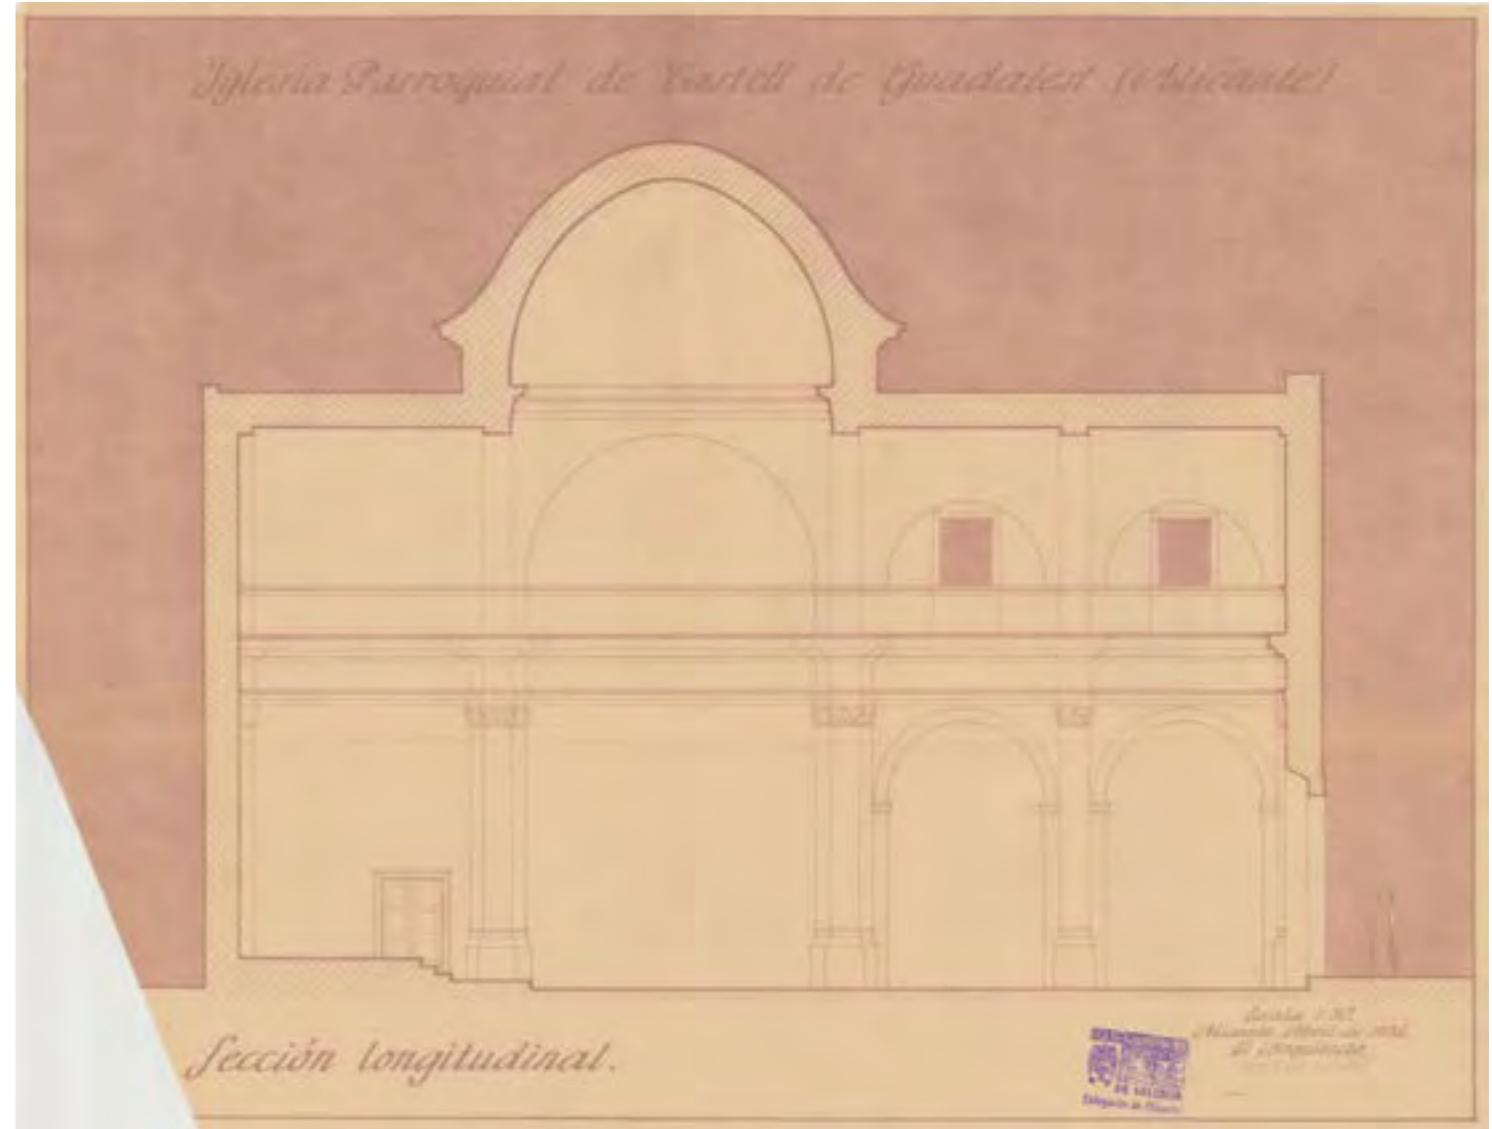
Figura 23. Capilla del Castillo de Guadalest. Alzado interior lateral.

Más tardíamente, intervino la capilla del Castillo de Guadalest, igualmente asolada durante la Guerra Civil y reparada, tras su finalización, de modo artesanal por los vecinos, lo que obligó a una intervención profesional, ante la amenaza de ruina, llevada a cabo por Vidal Ramos en 1954 bajo la JNRTP (AGA, Capilla del Castillo de Guadalest, Informe del Proyecto, abril de 1954. (04) 81.1, TOP 76/04-12, Caja 3500), viéndose obligado a la demolición de la cúpula y dos tramos de bóveda de cañón que fueron sustituidos por estructuras de bóveda tabicada.
